Orbicon A/S  
Ringstedvej 20  
4000 Roskilde  
Telefon 46 30 03 10  
E-mail boho@orbicon.dk

| Udgivet | 2010-04-08 |

**Sorø Kommune**  
**Sorø Strukturplan**

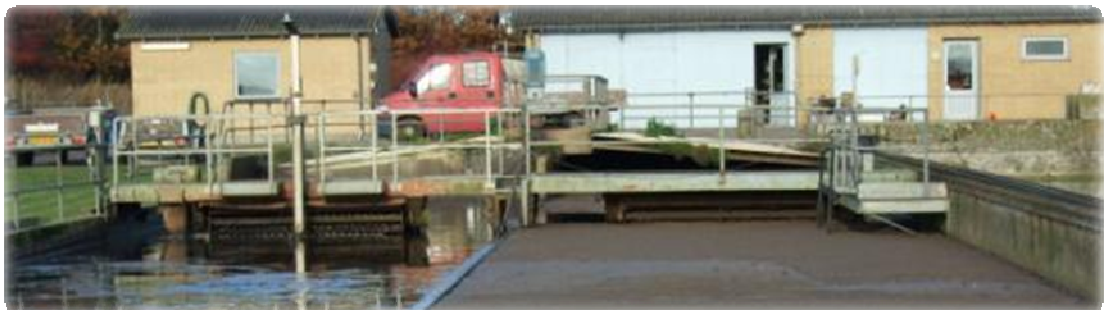
*Luftningstanken på Dianalund Renseanlæg*

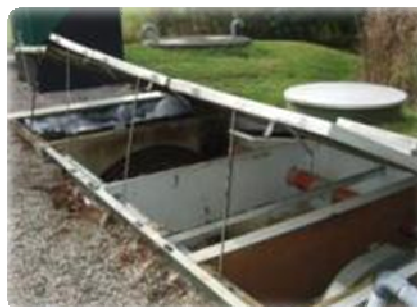
**De næstbedste** renseanlæg er de tre New Line renseanlæg, som dog generelt har dårlig sikring ved procestankene. Der findes således ingen sikring mod at falde ned i tanke og

maskinrum når først overdækningerne er løftet op.

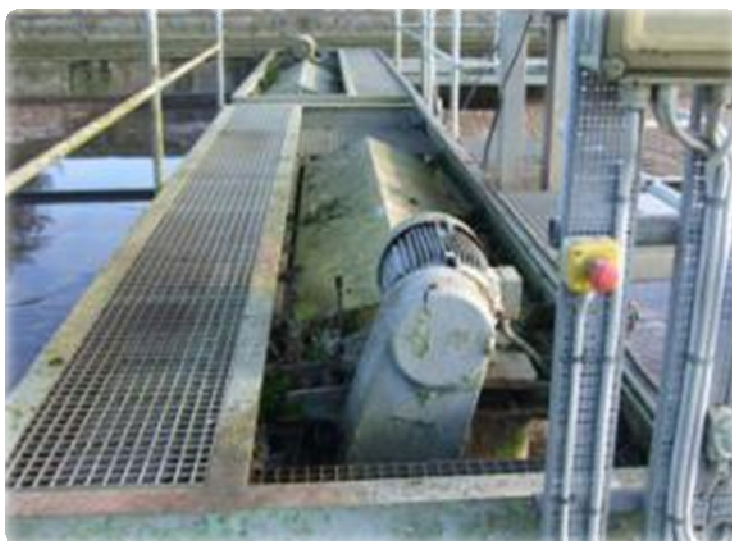
**Dianalund Renseanlæg** har aerosolproblemer ved såvel snekekpumpestation som luftningstank samt problemer med gangbro og rækværker ved luftningstank og slamsiloer.

*Adgangsbro til propelomrører i luftningstank, Dianalund*

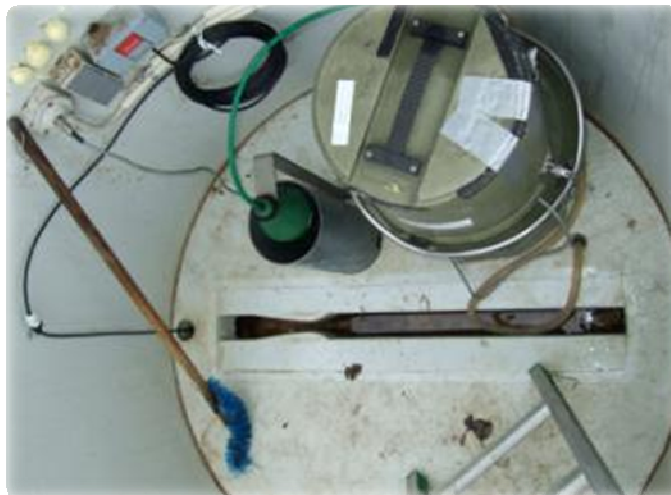
*Målebrønd på Skellebjerg Renseanlæg*

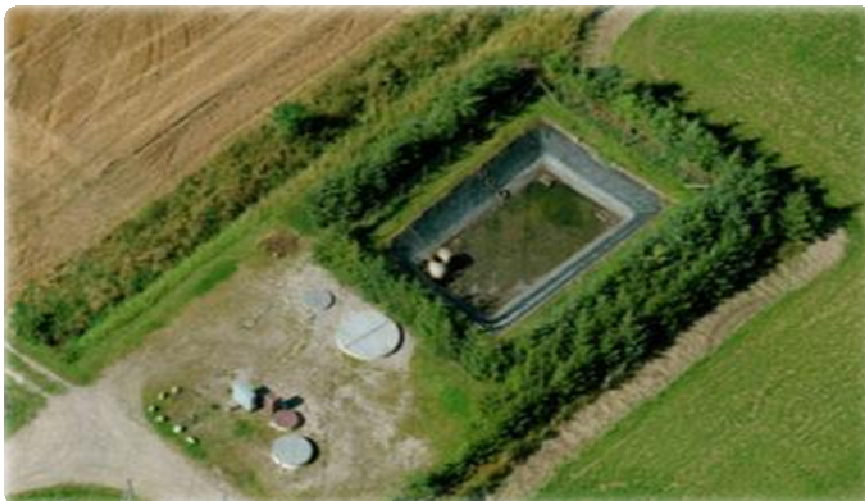
### 5.3 Orebo Renseanlæg

- Anlægget er placeret langt fra naboer.
- Såvel anlæggets mekaniske som procestekniske del kunne have bedre tilstand. Specielt hvad de mekaniske dele angår. Aflastningsbassinet har designmæssige mangler og det er vanskeligt at renholde. Recipienten løber et par gange om året baglæns ind i anlægget.

- Restlevealder er lav hvad de mekaniske dele angår, og restværdien er ca. 30 % af nyværdien jf. de i afsnit 7 viste beregninger.
- Arbejdsmiljøet har væsentlige mangler. Specielt ved aflastningsbassin, risteinstallation og manglende overdækning af eltavle.

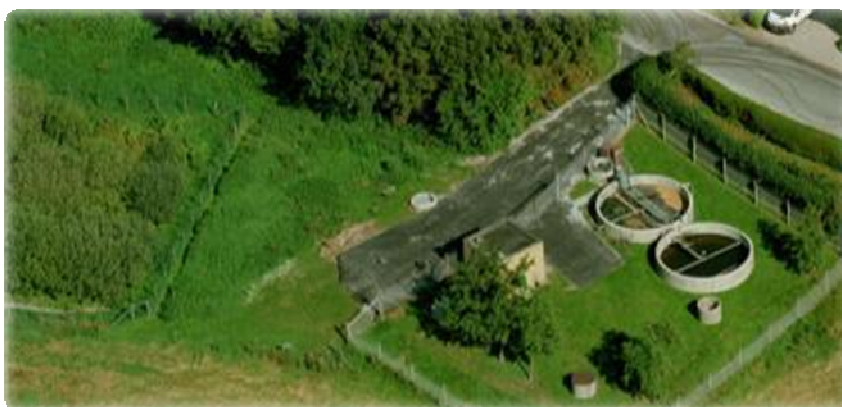
## 5.5 Munke Bjergby Renseanlæg

- Anlægget er placeret tæt på naboer. (Genboen ejer endda halvdelen af tilkørselsvejen).
- Anlæggets dele kunne være i en bedre tilstand. Specielt hvad de mekaniske dele og huset angår. Aflastningsbassinet bør oprenses, indløbspumpestationen forsynes med en ekstra pumpe, anlæg af automatisk (overdækket) risteinstallation, blæserne udbedres, rustne dele, hegn og port udskiftes/sikres og huset renoveres.

- Restlevealder er lav hvad de mekaniske dele angår, og restværdien er maksimalt 10 % af nyværdien jf. de i afsnit 7 viste beregninger.
- Arbejdsmiljøet har væsentlige mangler. Specielt ved overløbsbrønd, blæserbrønd og risteinstallation.
- Reservekapaciteten er på ca. 325 PE (BOD).
- Driftsudgiften er ca. 200 % større pr. PE end ved kommunens to største renseanlæg.
- Udlederkravene er overholdt, men recipienten er påvirket af næringsstoffer. Recipientmålsætningen er næsten overholdt.
- Anlægget bør nedlægges.

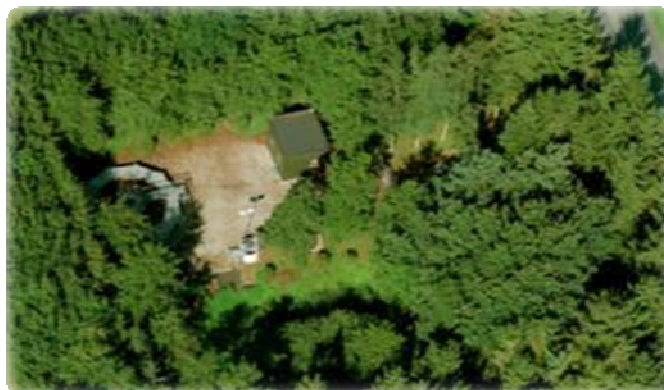
## 5.7 Dybendal Renseanlæg

- Anlægget er placeret langt fra naboer.
- Såvel anlæggets mekaniske som procestekniske del kunne have bedre tilstand. Specielt hvad de mekaniske dele angår. Forbedring ved anlæg af automatisk (overdækket)

risteinstallation og rustne dele.

- Anlæggets el-tavle er forældet, og fortsat virke bør sikres ved udskiftning.
- Restlevealder er lav hvad de mekaniske dele angår, og restværdien er ca. 30 % af nyværdien jf. de i afsnit 7 viste beregninger.
- Arbejdsmiljøet har væsentlige mangler. Specielt ved bassin, risteinstallation, sandfang og slamsilo.
- Reservekapaciteten er på ca. 170 PE (BOD).
- Driftsudgiften er ca. 150 % større pr. PE end ved kommunens to største renseanlæg.
- Udlederkravene er overholdt, men recipienten er påvirket af næringsstoffer.
- Anlægget kan bibeholdes, hvilket vil sikre en vandføring i recipienten her. Nedlæggelse kan dog accepteres.

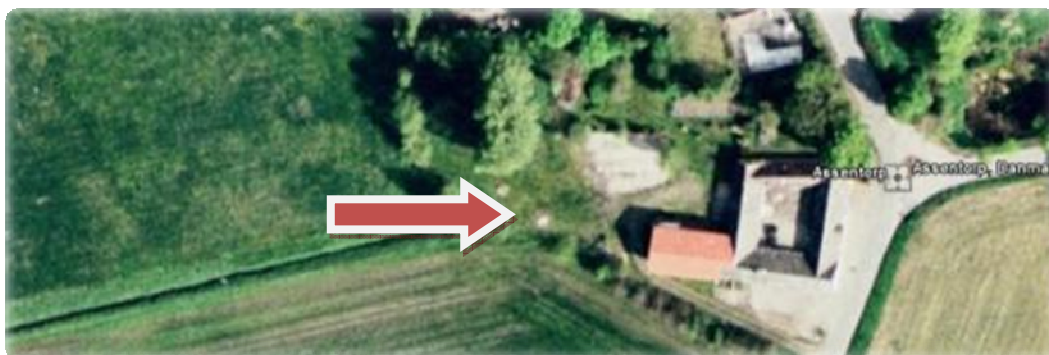
## 5.8 Assentorp Renseanlæg

- Placering er dårlig. Dels grundet tilgangsforholdene – som sker gennem en heste-forhold – og dels grundet karakter af at være placeret "i en baghave".
- Tilstanden er mindre god hvad brønde etc. angår, og det må formodes at betonen er beskadiget af en fremskreden carbonatisering.
- Restlevealderen er 3-5 år, og restværdien er under maksimalt 10 % af nyværdien jf. de i afsnit 7 viste beregninger.
- Arbejdsmiljø er generelt dårligt hvad tilgang og dæksler angår.
- Der er næppe nogen reservekapacitet.
- Driftsudgifterne er givetvis lave grundet anlægstype.
- Overholdelse af udlederkravene kontrolleres ikke, og recipienten er nær anlægget påvirket af en mangelfuld rensning. Forholdene er dog pæne nedstrøms.
- Anlægget bør nedlægges.

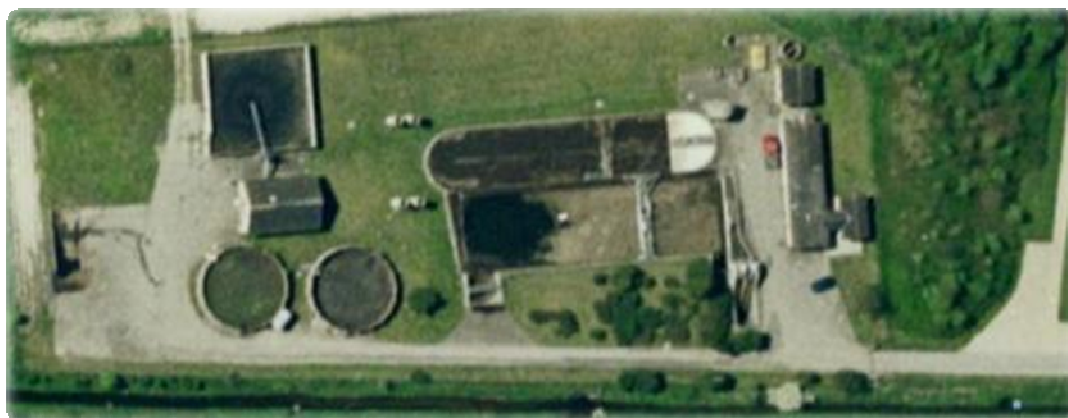
## 5.9 Dianalund Renseanlæg

- Anlægget er - efter opførelsen - blevet omkranset af en parcelhusbebyggelse, hvorfor større kapacitetsudvidelser formentlig er utænkelige.
- Anlægget er - bortset fra slamfaciliteter og mandskabsbygning - i dårlig stand.

- Restlevealderen er generelt lav, når der ses bort fra mandskabsbygningen. Restværdien er begrænset tilsvarende; den er ca. 15 % af nyværdien jf. de i afsnit 7 viste beregninger.

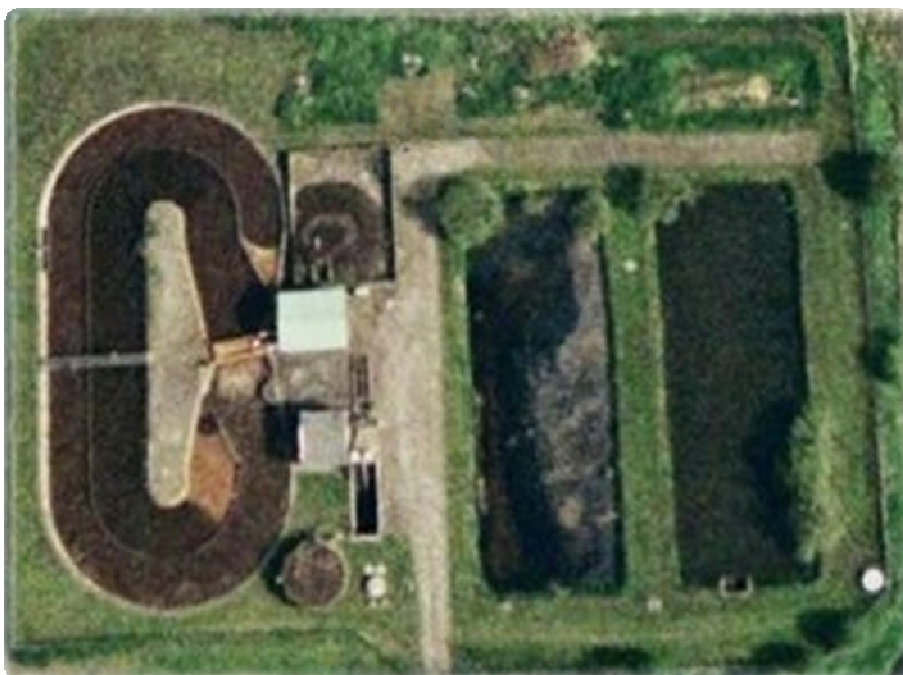
## 5.10 Ruds Vedby Renseanlæg

- Anlægget er placeret langt fra naboer.
- Anlægget er for nylig renoveret "til at holde yderligere 10 år", hvilket dog også betyder at anlægget til den tid skal påregnes slidt helt op. Restværdien er begrænset tilsvarende; den er ca. 10 % af nyværdien jf. de i afsnit 7 viste beregninger.
- Arbejdsmiljøet skal sikres ved anlæg af rækværker på ringkanalens midterø, sikring af trapperne til slamsiloen samt (?) indhegning af lagunerne.

- Reservekapaciteten er på ca. 900 PE (BOD), idet vandmængderne dog er yderligere begrænsende.
- Driftsudgiften for kr./PE\*år er ca. 90 % over landsgennemsnittet, hvilket også gælder totalt set. Forholdet forventes bedret med såvel den nye indløbspumpestation som onlinestyringen af ringkanalen.
- Udlederkravene er overholdt, men recipientmålsætningen er ikke opfyldt nedstrøms.
- Anlæggets fortsatte brug bør vurderes nøje inden "de 10 år" er forløbet, og vandmængderne – og dermed de udledte næringsstoffer – bør reduceres. Nedlæggelse kan ske og LAR etc. anbefales.

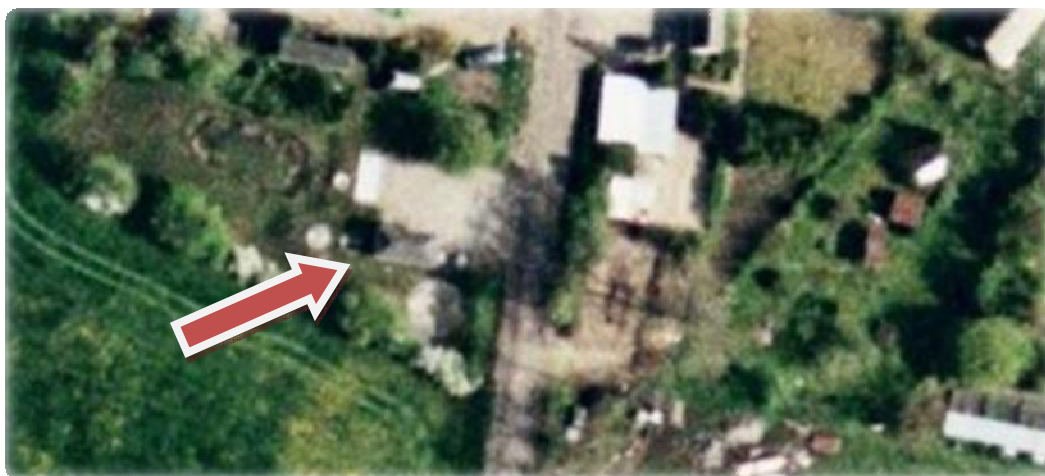
### 5.11 Kongsted Renseanlæg

- Anlægget er tæt på naboer. Ingen kendte klager(?), men en udvendigt placeret blæser giver et pænt støjniveau.
- Anlægget er i god stand, bortset fra overkommelige mekaniske problemer ved luftningstanken.
- Restlevealderen er pæn, og restværdien er ca. 35 % af nyværdien jf. de i afsnit 7 viste beregninger.
- Arbejdsmiljøet er i orden, bortset fra manglende faldsikring når tanklågene er løftet.
- Reservekapaciteten er på ca. 20 PE (BOD).
- Driftsudgiften er knap 300 % større pr. PE end ved kommunens to største renseanlæg. Blæsernes drift og egnethed bør derfor dyrkes nærmere.
- Udlederkravet for ammonium er ved en enkelt måling - ikke overholdt i sommerhalvåret. Recipientmålsætningen er opfyldt.
- Anlægget kan bibeholdes / nedlægges.
