Orbicon A/S  
Ringstedvej 20  
4000 Roskilde  
Telefon 46 30 03 10  
E-mail boho@orbicon.dk

| Udgivet | 2010-04-08 |

**Sorø Kommune**  
**Sorø Strukturplan**

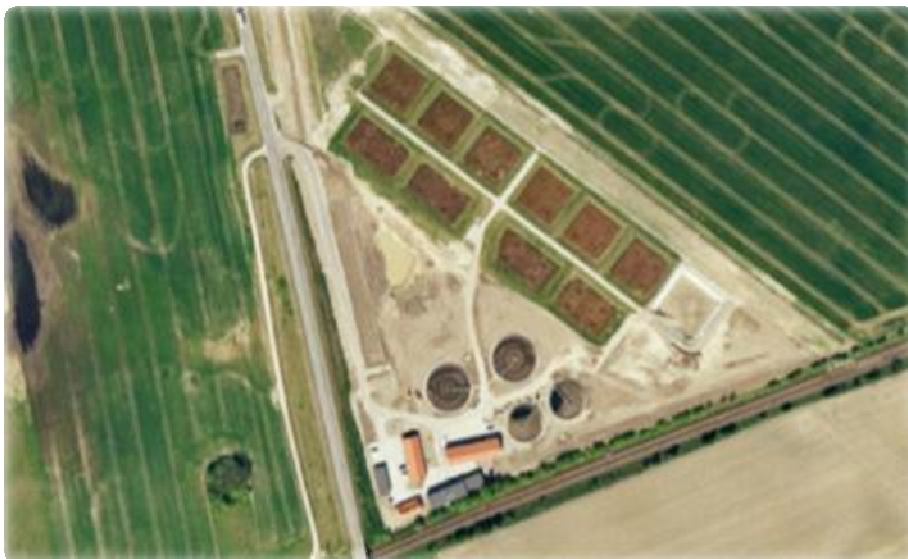
### 5.1 Sorø Centralrenseanlæg

- Anlægget er placeret langt fra naboer.
- Det er i god stand. (Rengøring af skivefiltrene søges dog minimeret).
- Restlevealder og restværdi er stor.
- Arbejdsmiljøet er i top (bortset fra manglende højde på rækværk ved iltningstrappe).
- Reservekapaciteten er på ca. 7.500 PE (BOD).
- Driftsudgiften for kWh/PE\*år er ca. på landsgennemsnittet, og totalt set ligger driftsudgiften omkring "normal middel".
- Udlederkravene er overholdt, men recipientmålsætningen er ikke opfyldt. Da ca. 70 % af vandføringen stammer fra renseanlægget vil det gavne recipienten, dersom BOD og total-P reduceres yderligere. En driftsoptimering bør derfor gennemføres –trods det at anlægget overholder udlederkravene.
- Anlægget anbefales bibeholdt. (Enkelte problemer med sandfangets drift samt en forbedret slamhydrolyse bør løses).

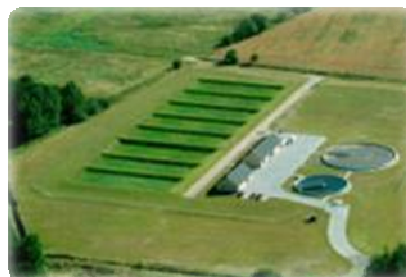
### 5.2 Stenlille Renseanlæg

- Anlægget er placeret langt fra naboer.
- Det er i god stand. (Enkelte ændringer ønskes dog ved hhv. risteinstallation, og efterklaringstankens skrabervogn samt båndfilteret).
- Restlevealder og restværdi er stor.
- Arbejdsmiljøet er i top.

- Reservekapaciteten er på ca. 2.400 PE (BOD).
- Driftsudgiften for kWh/PE\*år er omkring landsgennemsnittet, og totalt set ligger driftsudgiften tillige omkring "normal middel".
- Udlederkravene er overholdt og recipientmålsætningen er opfyldt.
- Anlægget anbefales bibeholdt.

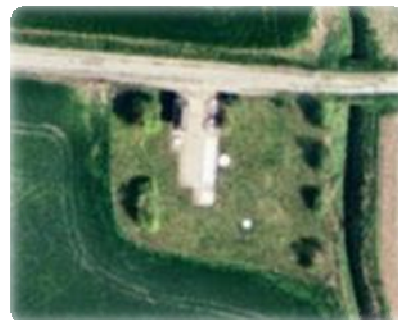
- Anlægget ligger langt fra naboer.
- Anlægget er i god stand, bortset fra overkommelige mekaniske problemer ved luftningstanken.
- Restlevealderen er pæn, og restværdien er ca. 35 % af nyværdien jf. de i afsnit 7 viste beregninger.

- 
- Arbejdsmiljøet er i orden, bortset fra manglende faldsikring når tanklågene er løftet.
- Reservekapaciteten er på ca. 100 PE (BOD).
- Driftsudgiften er ca. 200 % større pr. PE end ved kommunens to største renseanlæg. Blæsernes drift og egnethed bør derfor dyrkes nærmere.
- Udlederkravet for maksimal vandmængde er overskredet ved to målinger. Recipientmålsætningen er opfyldt.
- Anlægget kan bibeholdes / nedlægges.

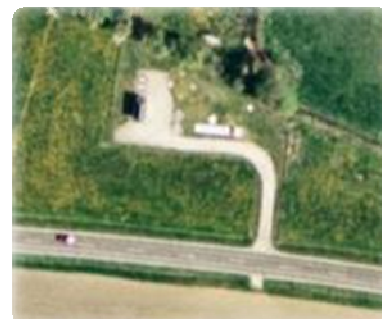
### 5.13 Skellebjerg Renseanlæg

- Anlægget ligger langt fra naboer.
- Anlægget er i god stand, bortset fra overkommelige mekaniske problemer ved luftningstanken.
- Restlevealderen er pæn, og restværdien er ca. 35 % af nyværdien jf. de i afsnit 7 viste beregninger.
- Arbejdsmiljøet er i orden, bortset fra manglende faldsikring når tanklågene er løftet.
- Reservekapaciteten er på ca. 90 PE (BOD).
- Driftsudgiften er ca. 250 % større pr. PE end ved kommunens to største renseanlæg. Blæsernes drift og egnethed bør derfor dyrkes nærmere.
- Udlederkravene er overholdt, men recipienten er påvirket af næringsstoffer. Recipientmålsætningen er opfyldt.
- Anlægget ønske bibeholdt grundet lav vandføring i recipient. Det kan evt. nedlægges i forbindelse med (?) nyanlæg af et større centralt renseanlæg her.
